DOMO FACHADA

SISTEMA FACHADA

INDALS

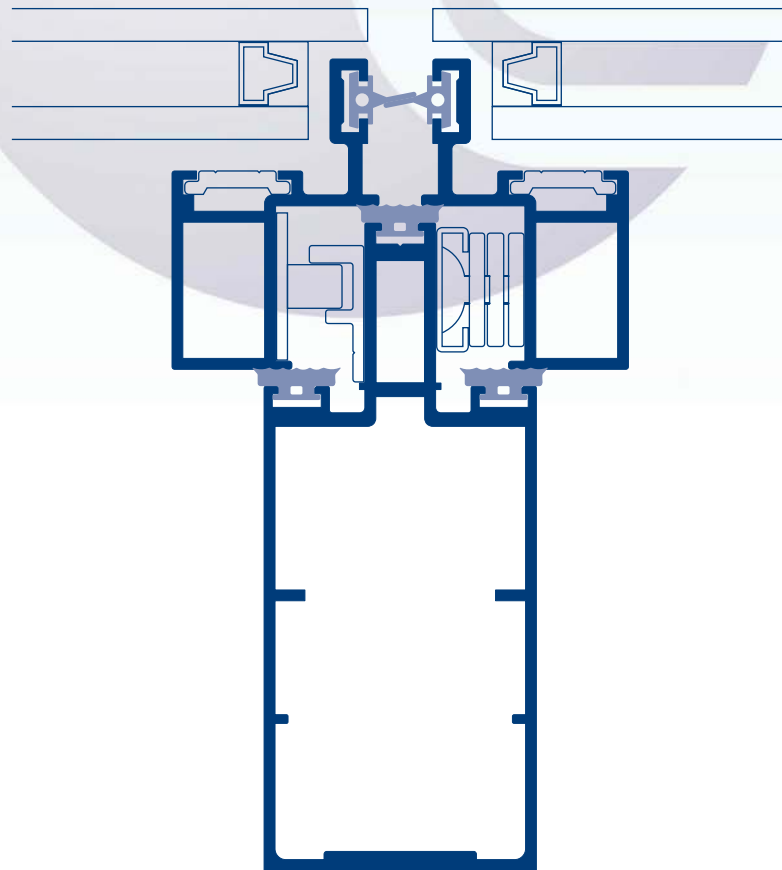
- Estructura portante a base de perfiles verticales (montantes) y horizontales (travesaños).
- Posibilidad de sistema de perfil visto, semiestructural y estructural.
- Sección interior vista de 50 mm y 56 mm, tanto en montantes como en travesaños.
- Juntas de estanquidad en E.P.D.M.
- Sistema rápido de fijación montante - travesaño.

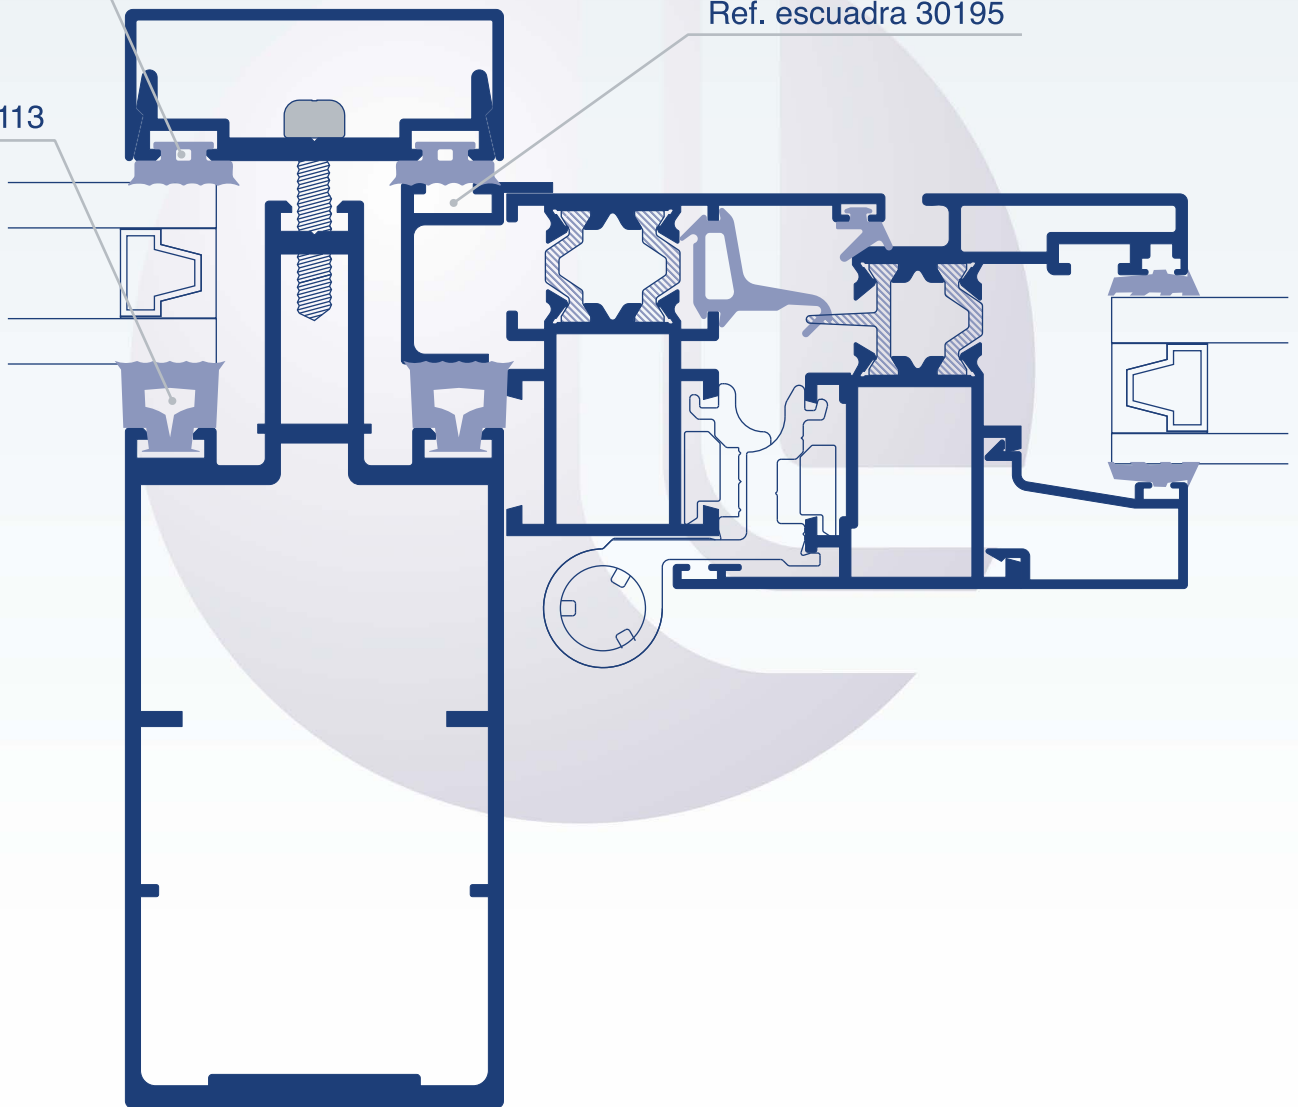
Ref. 31112

Ref. 31113

Ref. escuadra 30195

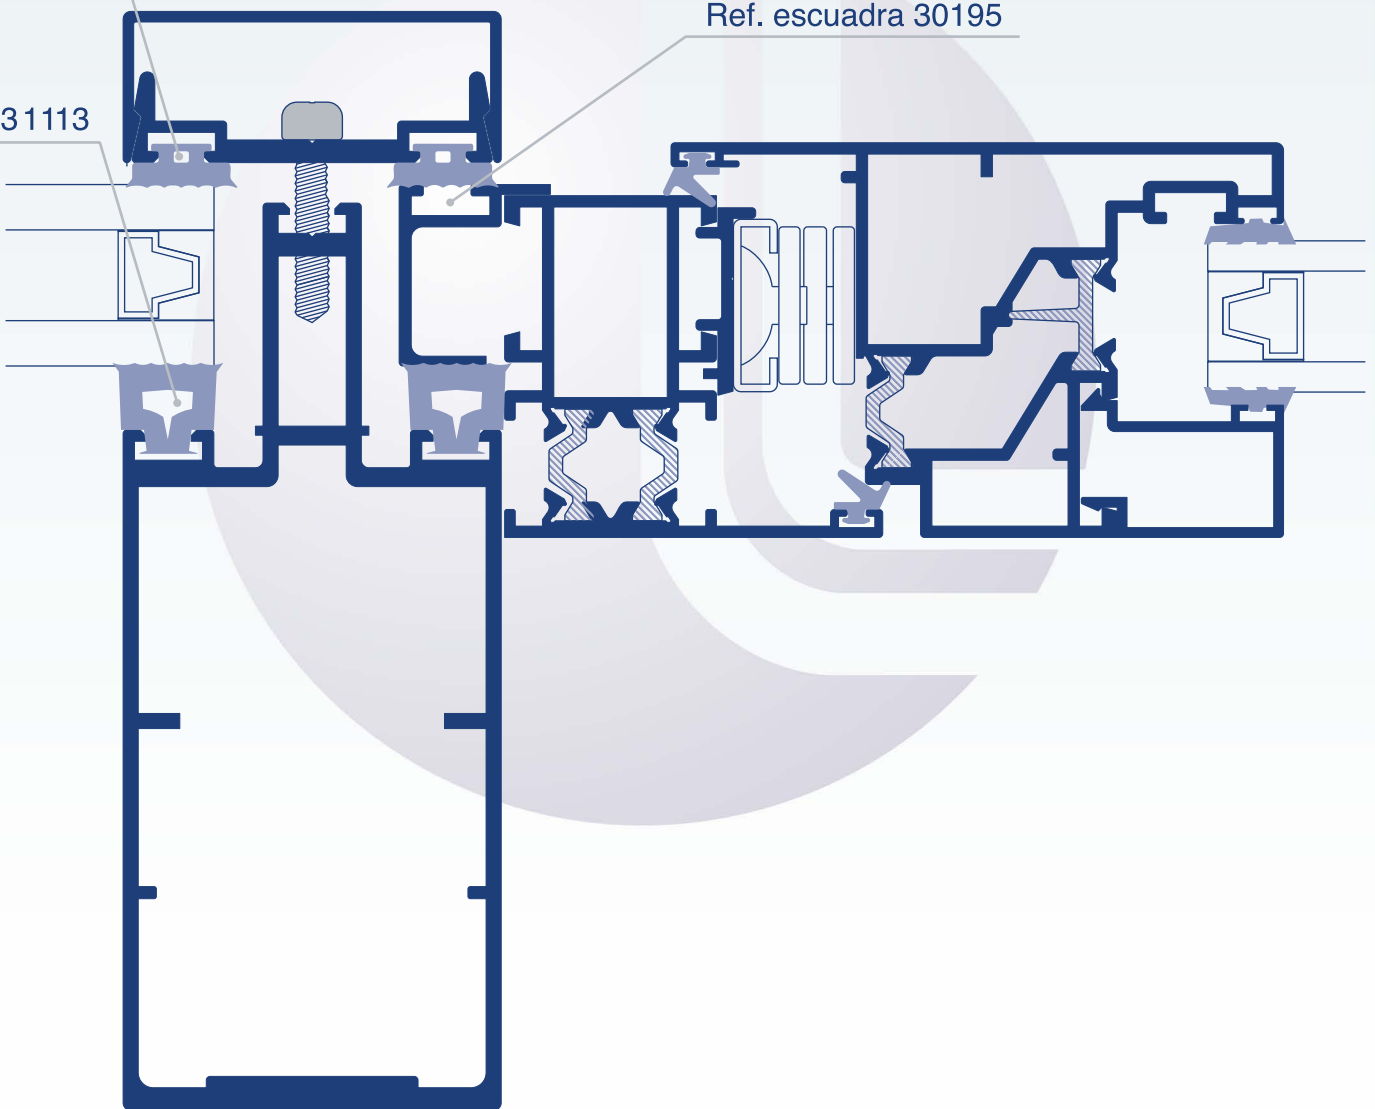
Ref. 31112

Ref. 31113

Ref. escuadra 30195

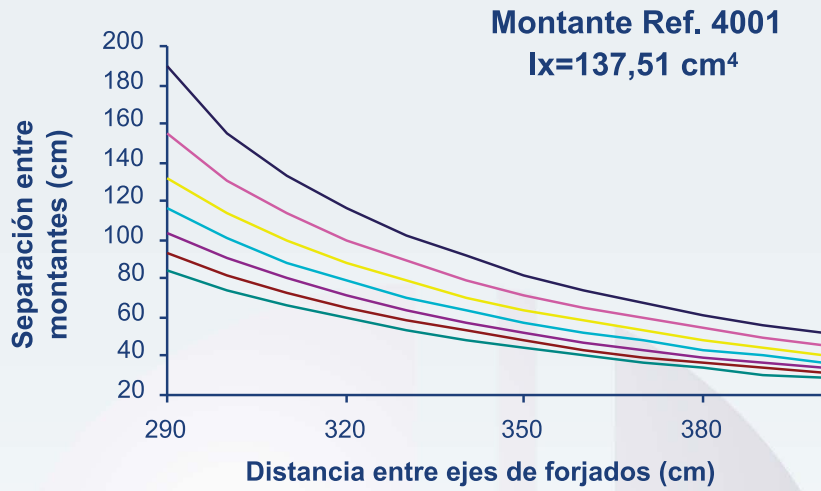
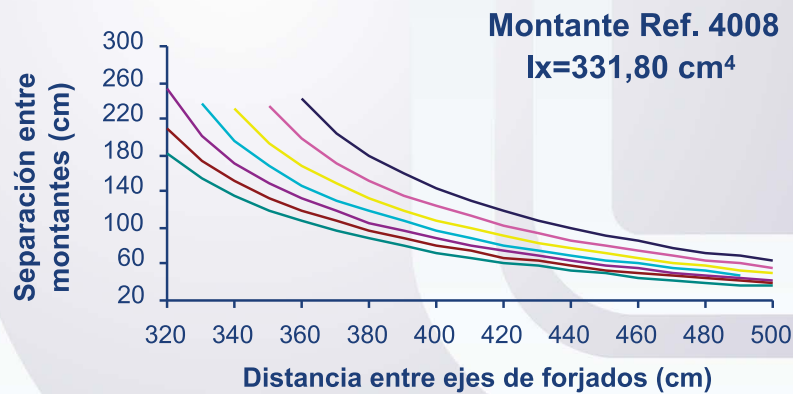
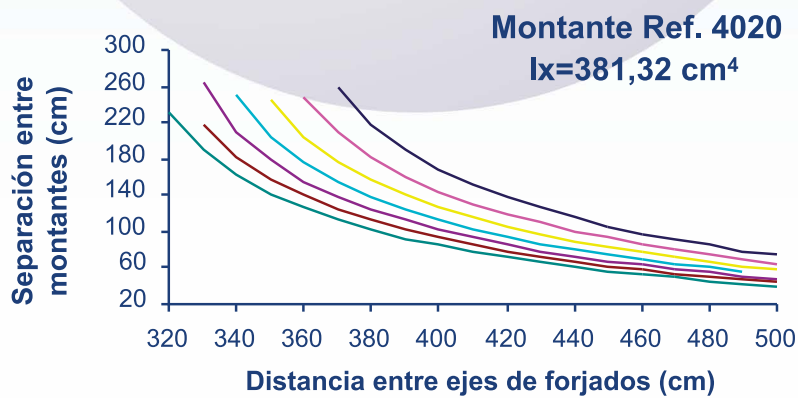
- Presión 80 Kg/m²
- Presión 90 Kg/m²
- Presión 100 Kg/m²
- Presión 110 Kg/m²
- Presión 120 Kg/m²
- Presión 130 Kg/m²
- Presión 140 Kg/m²

NOTA: Estos gráficos son orientativos. Se recomienda realizar el cálculo estático para cada caso concreto.
